RESOLUCION DIRECTORAL N° 0462-2025-ANA-AAA.MAN

El Tambo, 26 de junio de 2025

El expediente administrativo signado con el Código Único de Trámite N°52776-2025, sobre Procedimiento Administrativo Sancionador contra el señor Jhon Maldonado Córdova;

Descripción del procedimiento:
 Inspección inopinada al Cauce de la quebrada Ichupata tramo carretero Ayacucho - Huanta altura del puente Ayahuaruna.

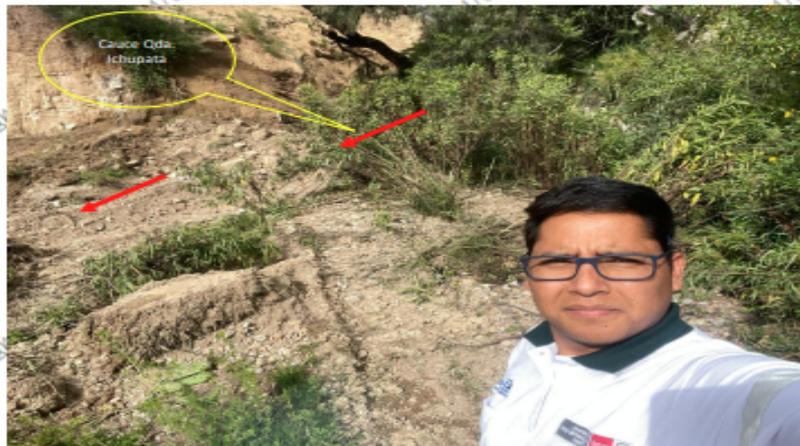
Constituidos en la quebrada Ichupata, se evidencio DAÑOS al mismo cauce con corte y excavación del cauce con maquinaria pesada por su margen izquierda, así como también se realizó corte del talud del cauce hasta llegar al nivel thalweg, dejando plano el cauce en un tramo aproximado de L=40m desde P1 hasta el P2 cuya coordenada UTM WGS'84: P1(585578E-8561524N) y P2(585601E-8561507N), provocando que las aguas que discurren por este pierdan su cauce principal.

FOTO 05: VISTA DEL TRAMO P1-P2, DONDE SE REALIZO DAÑOS AL MISMO CAUCE CON EXCAVACION Y CORTE DEL TALUD DE LA QUEBRADA Y EL CAUCE PARA ENCAUSAR Y MODIFICAR CURSO DEL CAUCE DE LA QUEBRADA ICHUPATA, PARA CONSTRUCCION POR PARTE DEL PROPIETARIO

c.	La gravedad de los daños generados	Se evidenciaron, daños al mismo cauce con las excavaciones y corte del talud hasta el nivel thalweg de la caja hidráulica de la quebrada Ichupata.		X

ARTÍCULO TERCERO.- Imponer como medida complementaria que el señor Jhon Maldonado Córdova, en un plazo no mayor de 10 días calendarios; 1) respecto del daño causado al cauce de la quebrada Ichupata, restaurar el tramo de 40 m, entre coordenadas UTM WGS'84: P1(585578E-8561524N) y P2(585601E-8561507N), rellenando el forado ejecutado con material propio de la quebrada (forado); 2) respecto de la ocupación del cauce de la quebrada Ichupata deberá retirar en su totalidad el material acumulado de desmonte en dos tramos: primer tramo: compuesta por tierra, rocas medianas y cascajo en un volumen aproximado de 100 m³, esto solo en el tramo P2 hasta P3, corresponden a las coordenadas UTM WGS'84 P2(585601E – 8561507N) y P3 (585670E – 8561502N), L=60m un ancho de 2 m de altura de ocupación H=1.50m aproximados, todos ubicados en la margen izquierda; segundo tramo: se evidenció aguas abajo otro tramo que fue ocupado con el mismo material que inicia del P4 hasta P5, corresponden a las coordenadas UTM WGS'84 P4 (585478E – 8561598N) y P5 (585562E – 8561542N), en una longitud L=90m, un volumen aproximado de V=180 m³; dicho material producto de excavación, caso contrario la Autoridad Nacional del Agua con las atribuciones conferidas por Ley procederá a imponer otra sanción administrativa.

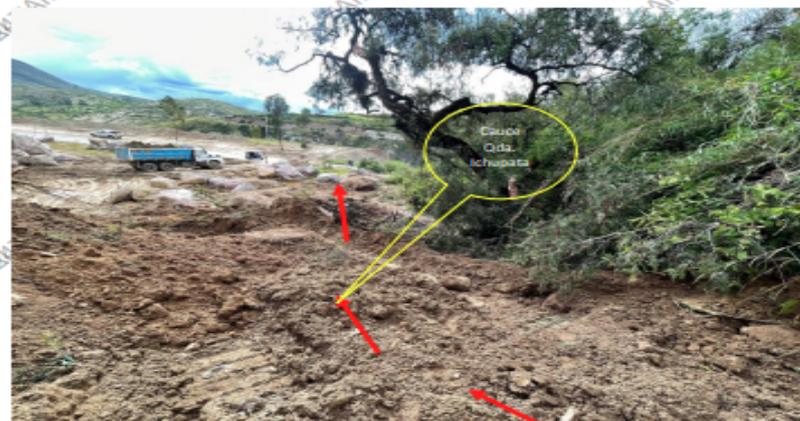
FOTO 06: VISTA DEL TRAMO P1-P2, DONDE SE REALIZO DAÑOS AL MISMO CAUCE CON EXCAVACION Y CORTE DEL TALUD DE LA QUEBRADA Y EL CAUCE PARA ENCAUSAR Y MODIFICAR CURSO DEL CAUCE DE LA QUEBRADA ICHUPATA, PARA CONSTRUCCION POR PARTE DEL PROPIETARIO

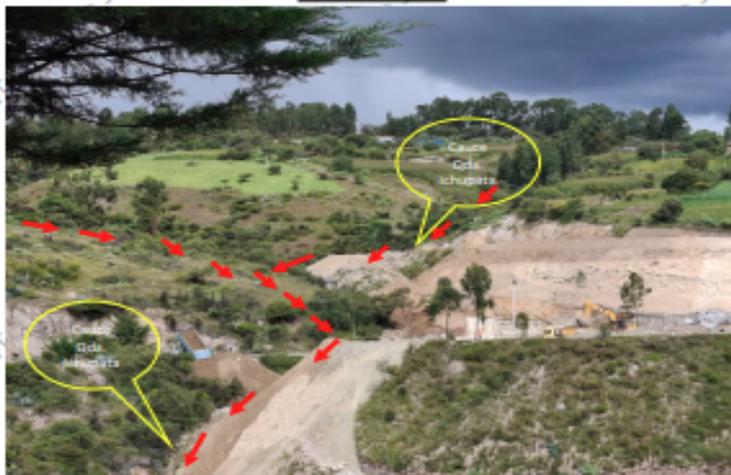
- se evidencio OCUPACION del mismo cauce de la quebrada Ichupata, con la acumulación de material de desmonte, compuesta por tierra, rocas medianas y cascajo en un volumen aproximado de 100 m³, esto solo en el tramo P2 hasta P3, corresponden a las Coord. UTM WGS'84 P2(585601E – 8561507N) y P3 (585670E – 8561502N), L=60m un ancho de 2 m de altura de ocupación H=1.50m aproximados, todos ubicados en la margen izquierda de la fuente hídrica, que a la fecha presenta poco – mínimo caudal, misma que se pierden por infiltración, solamente se activan en temporada de lluvia-avenida;

- Asimismo, se evidenció aguas abajo otro tramo que fue ocupado con el mismo material que inicia del P4 hasta P5, corresponden a las Coord. UTM WGS'84 P4(585478E – 8561598N) y P5(585562E – 8561542N), una longitud L=90m un volumen aproximado de V=180 m³; dicho material producto de excavación, corte y nivelación para habilitar terreno del recurrente ubicado en la margen izquierda de la quebrada Ichupata, dicha fuente hídrica es afluente del río Ayahuarcuna ubicado a pocos metros del lugar, dichos materiales depositados

en el mismo cauce de la citada quebrada podrían ocasionar deslizamiento y huacos de llegar al cauce de esta

FOTO 01: VISTA DE LAS OCUPACION DE CAUCE DE LA QUEBRADA ICHUPATA, CON MATERIAL DESMONTE PRODUCTO DEL CORTE Y NIVELACION DE TERRENO COLINDANTE PARA CONSTRUCCION POR PARTE DEL PROPIETARIO

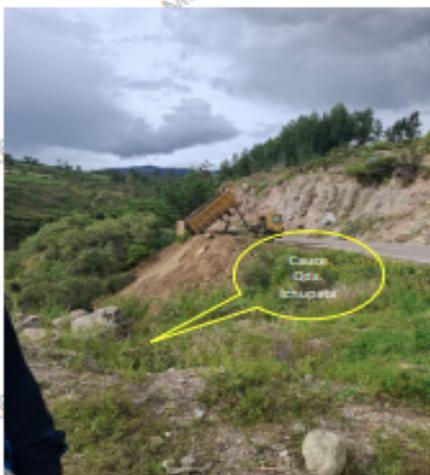
FOTO 02: VISTA DE LA DESCARGA DE MATERIAL DESMONTE POR MAQUINARIA INSITU, CUAL OCUPACION DE CAUCE DE LA QUEBRADA ICHUPATA, CON MATERIAL DESMONTE PRODUCTO DEL CORTE Y NIVELACION DE TERRENO COLINDANTE PARA CONSTRUCCION POR PARTE DEL PROPIETARIO

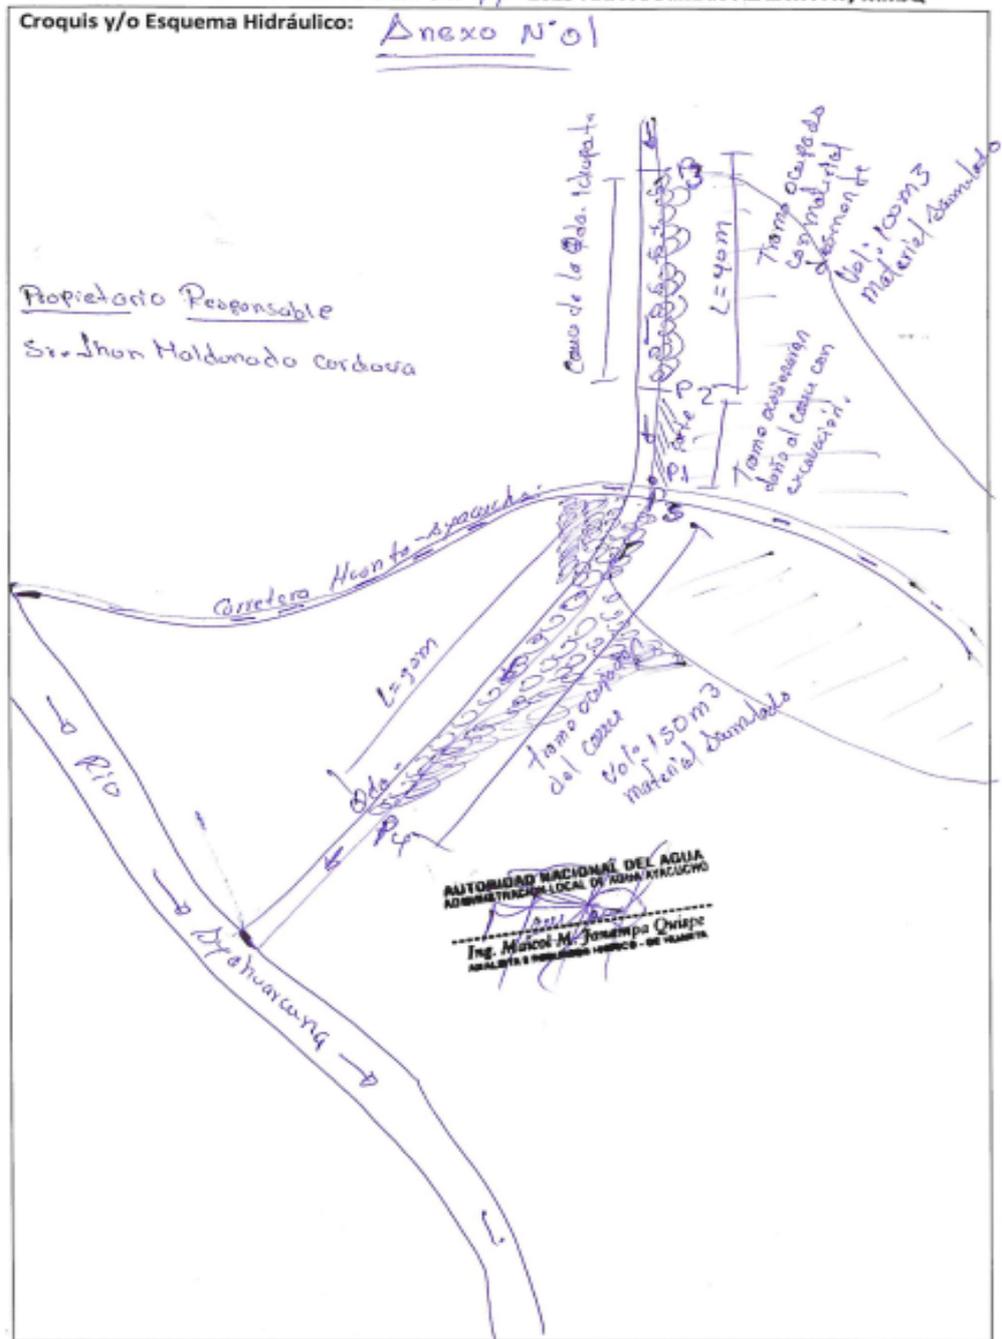
Anexo N° 01

Croquis y/o Esquema Hidráulico:
