#### INFORME TÉCNICO DEL SEGUNDO MONITOREO DE LA CALIDAD DE AGUA SUPERFICIAL DE LAS CUENCAS DEL RÍO TUMBES Y ZARUMILLA

REALIZADO DEL 21 AL 25 DE NOVIEMBRE DEL 2017

## RESULTADOS DEL SEGUNDO MONITOREO PARTICIPATIVO DE LA CALIDAD DEL AGUA SUPERFICIAL EN LAS CUENCAS ZARUMILLA Y TUMBES – 2017.

INFORME TÉCNICO N° 039 - 2018-ANA-AAA.JZ-TAVM

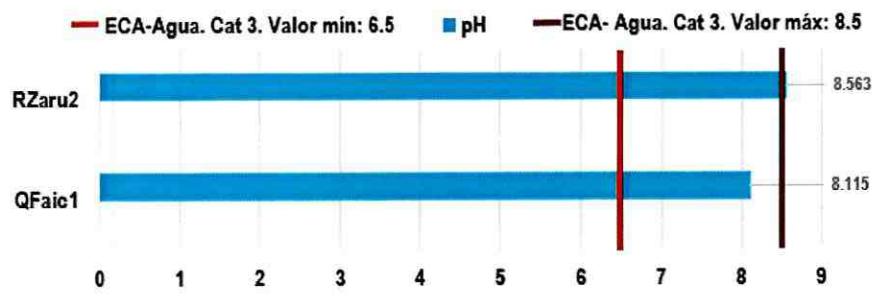
Gráfico N° 01.- Variación de pH. Cat. 3

En el gráfico 01 se observa cómo varía el Potencial de Hidrógeno en la cuenca Zarumilla durante el 2do monitoreo realizado desde el 21 al 25 de noviembre del 2017, donde sólo la estación RZaru2 excede al ECA-Agua para la categoría 3.

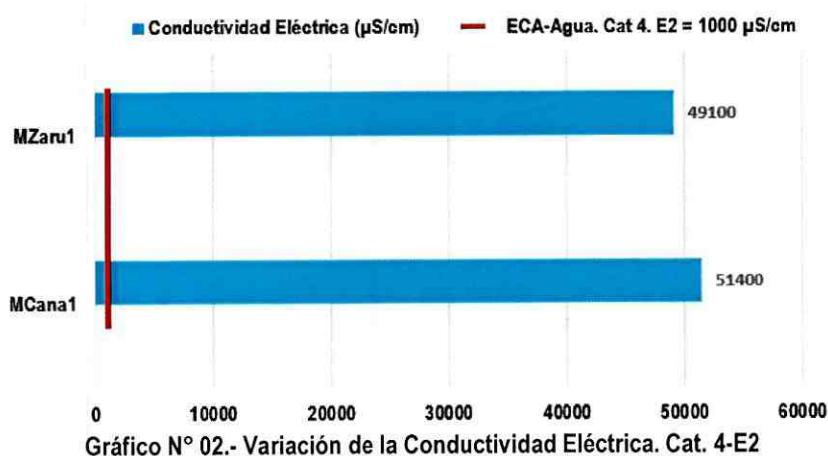
Gráfico N° 02.- Variación de la Conductividad Eléctrica. Cat. 4-E2

En el gráfico 02 se observa la variación de la Conductividad Eléctrica en la cuenca Zarumilla durante el 2do monitoreo realizado desde el 21 al 25 de noviembre del 2017, donde las dos estaciones Mzaru1 y MCana1 exceden al ECA-Agua para la categoría 4-E2.

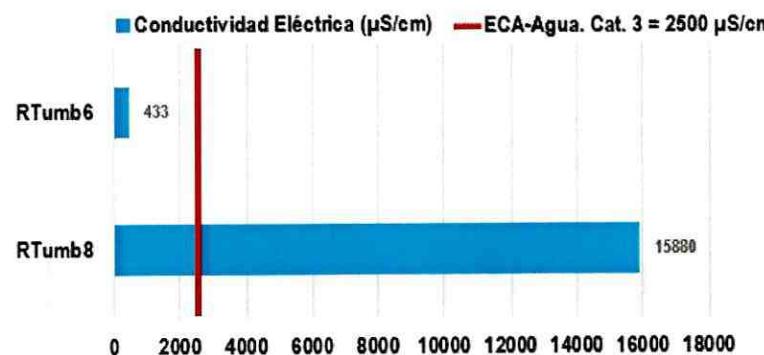
Gráfico N° 03.- Variación de la Conductividad Eléctrica. Cat. 3

En el gráfico 03 se observa la variación de la Conductividad Eléctrica en la cuenca Tumbes durante el 2do monitoreo realizado desde el 21 al 25 de noviembre del 2017, donde la estación RTumb8 excede al ECA-Agua para la categoría 3.

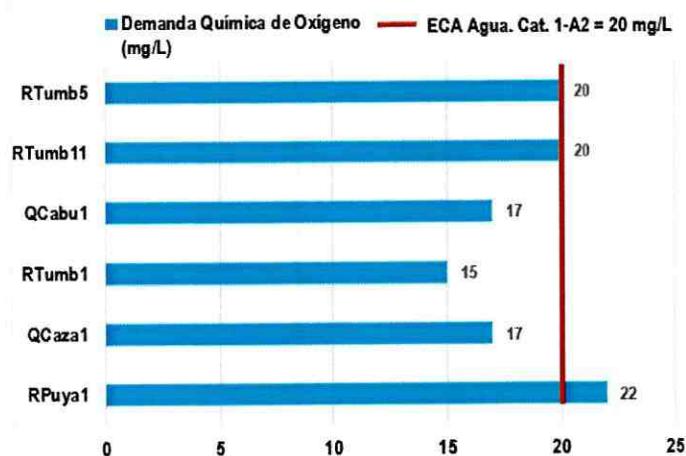
Gráfico N° 04- Variación de la Demanda Química de Oxígeno. Cat. 1-A2

En el gráfico 04 se observa cómo varía la Demanda Química de Oxígeno en la cuenca Tumbes durante el 2do monitoreo realizado desde el 21 al 24 de noviembre del 2017, donde sólo la estación del Río Puya1 excede al ECA-Agua para la categoría 1-A2.

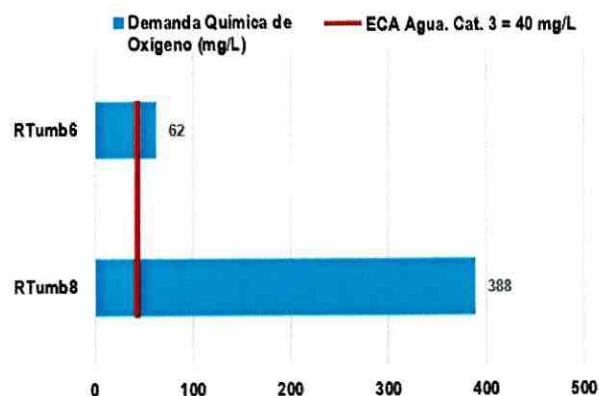
Gráfico N° 05.- Variación de la Demanda Química de Oxígeno. Cat. 3

Así mismo, en el gráfico 05 se observa la variación del mismo parámetro con las estaciones de muestreo de la cuenca Tumbes que pertenecen a la categoría 3, aquí los dos puntos muestreados exceden al ECA-Agua para la categoría 3.

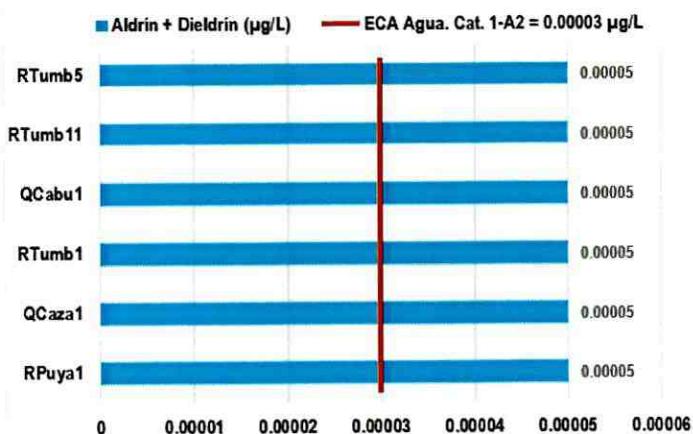
Gráfico N° 06.- Variación del parámetro Aldrín + Dieldrin. Cat. 1-A2

En el gráfico 06 se observa cómo varía el parámetro Aldrín + Dieldrin en la cuenca Tumbes durante el 2do monitoreo realizado desde el 21 al 24 de noviembre del 2017, donde todas las estaciones de muestreadas excede al ECA-Agua para la categoría 1-A2.

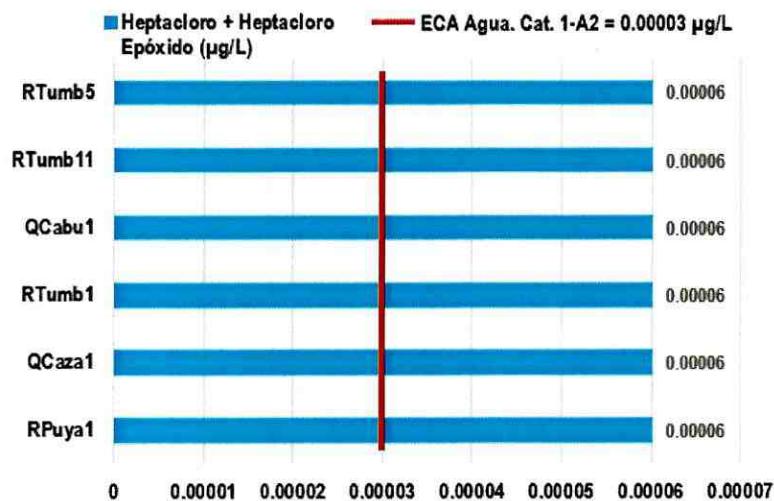
Gráfico N° 07.- Variación del parámetro Heptacloro + Heptacloro Epóxido. Cat. 1-A2

En el gráfico 07 se observa cómo varía el parámetro Heptacloro + Heptacloro Epóxido en la cuenca Tumbes durante el 2do monitoreo realizado desde el 21 al 24 de noviembre del 2017, donde todas las estaciones de muestreadas exceden al ECA-Agua para la categoría 1-A2.

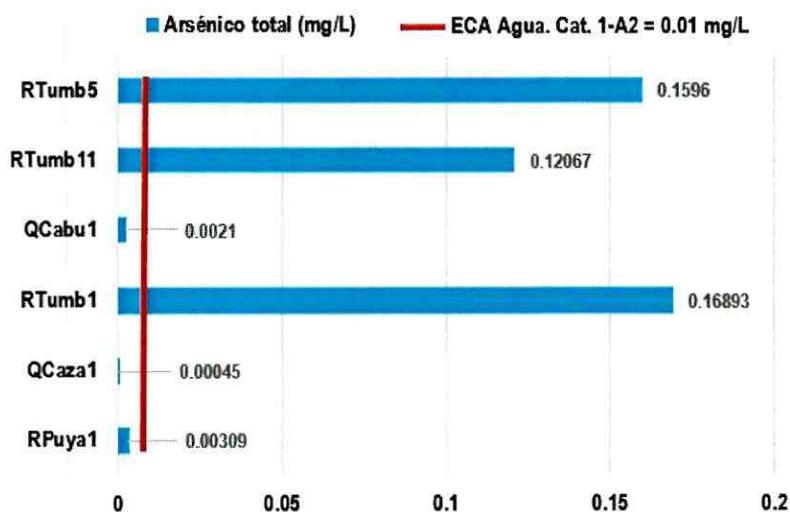
Gráfico N° 08.- Variación del Arsénico total. Cat. 1-A2

En el gráfico 08 se observa cómo varía el Arsénico total en la cuenca Tumbes durante el 2do monitoreo realizado desde el 21 al 24 de noviembre del 2017, donde 3 de las 6 estaciones de muestreadas exceden al ECA-Agua para la categoría 1-A2.

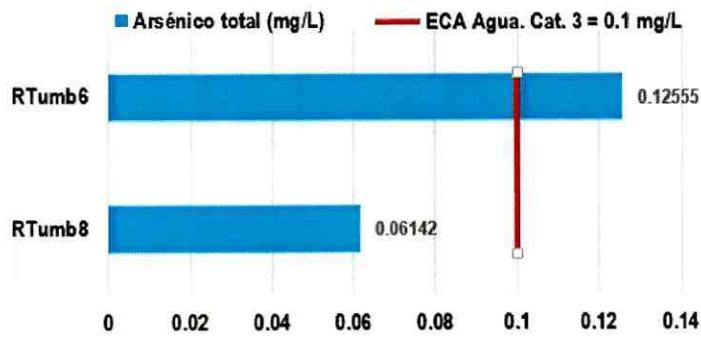
Gráfico N° 09.- Variación del Arsénico total. Cat. 3

Así mismo, en el gráfico 09 se observa la variación del mismo parámetro con las estaciones de muestreo de la cuenca Tumbes que pertenecen a la categoría 3, aquí sólo la estación RTumb6 excede al ECA-Agua para la categoría 3.

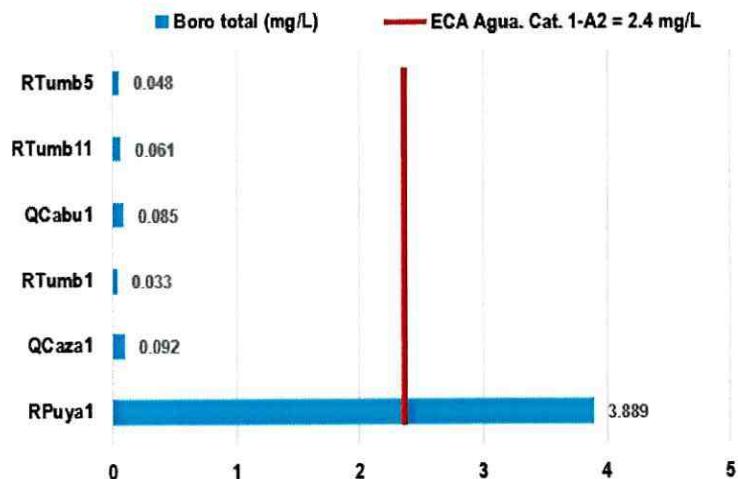
Gráfico N° 10.- Variación del Boro total. Cat. 1-A2

En el gráfico 10 se observa cómo varía el Boro total en la cuenca Tumbes durante el 2do monitoreo realizado desde el 21 al 24 de noviembre del 2017, donde sólo 1 estación de muestreo excede el ECA-Agua para la categoría 1-A2.

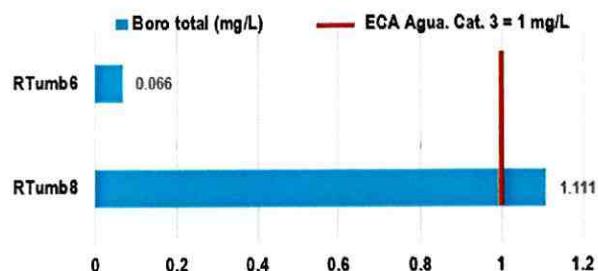
Gráfico N° 11.- Variación del Boro total. Cat. 3

En el gráfico 11 se observa la variación del mismo parámetro, con las estaciones de muestreo de la cuenca Tumbes que pertenecen a la categoría 3. Sólo la estación RTumb8 excede al ECA en este caso.

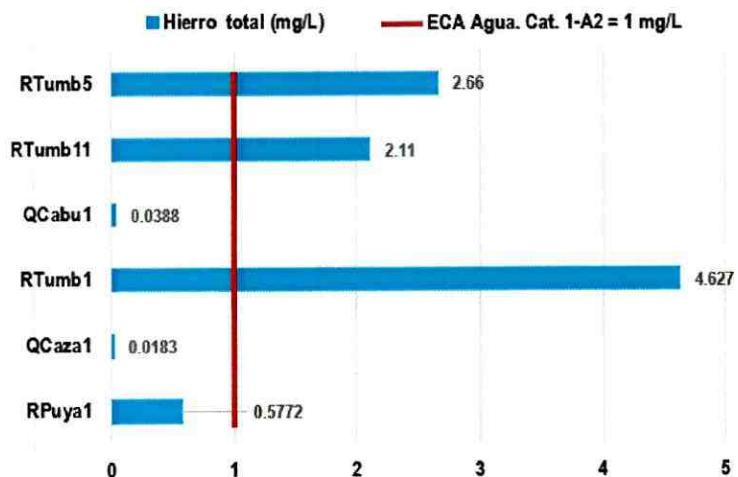
Gráfico N° 12.- Variación del Hierro total. Cat. 1-A2

En el gráfico 12 se observa cómo varía el Hierro total en la cuenca Tumbes durante el 2do monitoreo realizado desde el 21 al 24 de noviembre del 2017, donde 3 estaciones de muestreo excede el ECA-Agua para la categoría 1-A2.

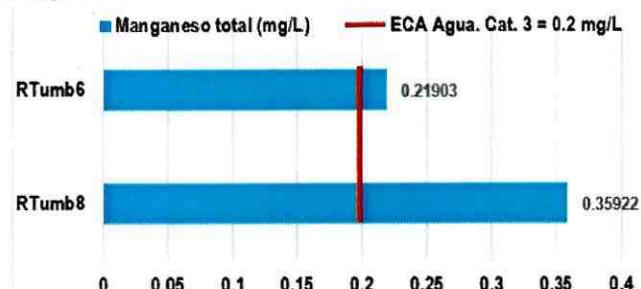
Gráfico N° 13.- Variación del Manganese total. Cat. 3

En el gráfico 13 se observa cómo varía el Manganese total en la cuenca Tumbes durante el 2do monitoreo realizado desde el 21 al 24 de noviembre del 2017, donde las 2 estaciones de muestreo RTumb6 y RTumb8 exceden el ECA-Agua para la categoría 3.

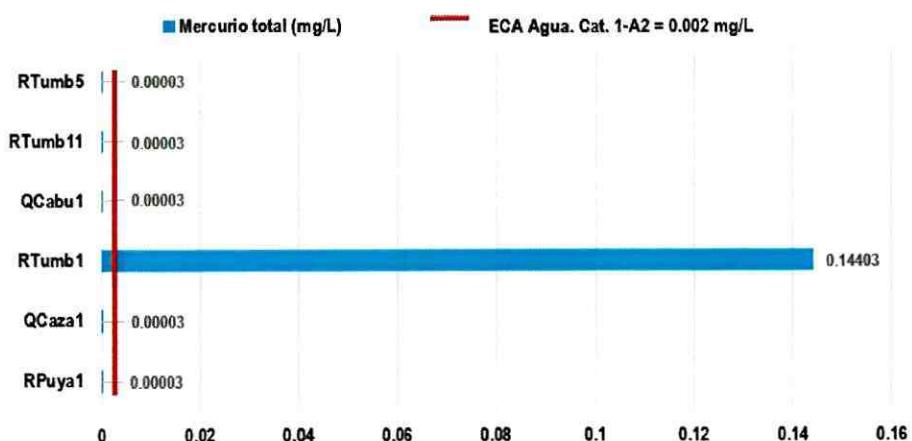
Gráfico N° 14.: Variación del Mercurio total. Cat. 1-A2

En el gráfico 14 se observa cómo varía el Manganese total en la cuenca Tumbes durante el 2do monitoreo realizado desde el 21 al 24 de noviembre del 2017, donde una estación de muestreo, RTumb1, excede el ECA-Aqua para la categoría 1-A2.

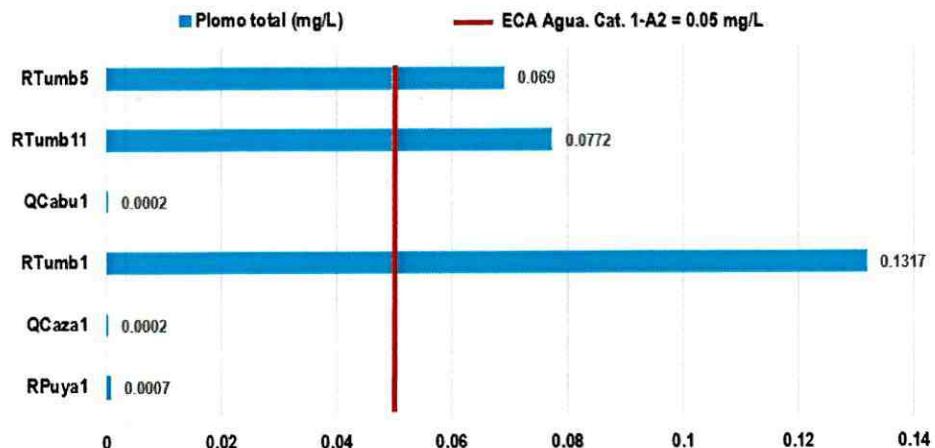
Gráfico N° 15.- Variación del Plomo total. Cat. 1-A2

En el gráfico 15 se observa cómo varía el Plomo total en la cuenca Tumbes durante el 2do monitoreo realizado desde el 21 al 24 de noviembre del 2017, donde 3 estaciones de muestreo, exceden el ECA-Agua para la categoría 1-A2.

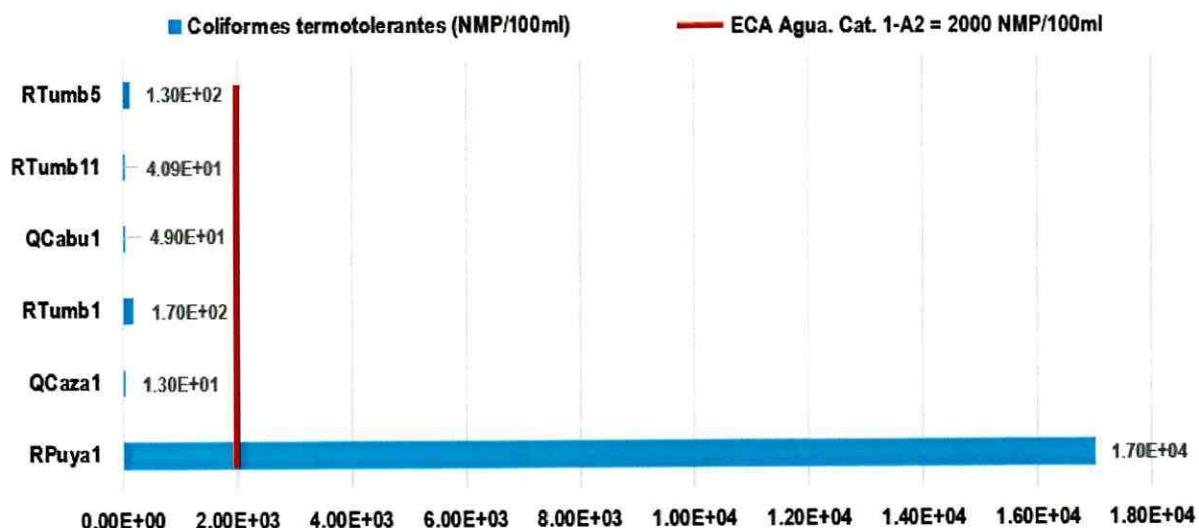
Gráfico N° 16.- Variación de Coliformes Termotolerantes. Cat. 1-A2

En el gráfico 16 se observa cómo varían los Coliformes Termotolerantes en la cuenca Tumbes durante el 2do monitoreo realizado desde el 21 al 24 de noviembre del 2017. Sólo la estación de muestreo del Río Puyango excede el ECA-Agua para la categoría 1-A2.

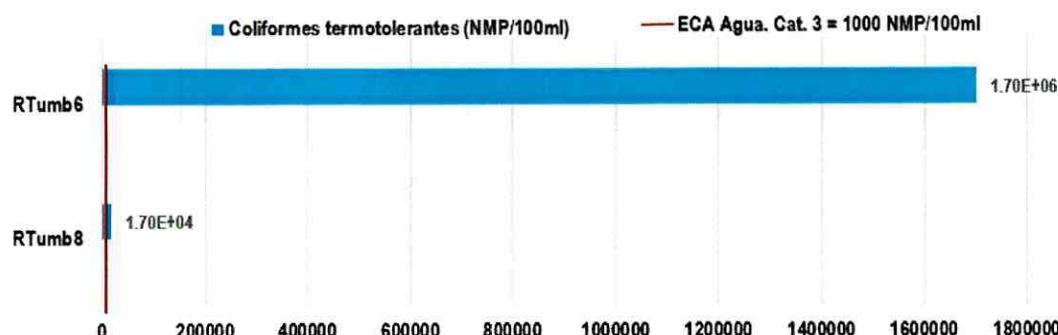
Gráfico N° 17.- Variación de Coliformes Termotolerantes. Cat. 3

En el gráfico 17 se observa la variación del mismo parámetro, con las estaciones de muestreo de la cuenca Tumbes que pertenecen a la categoría 3. Sólo la estación RTumb6 excede al ECA en este caso.

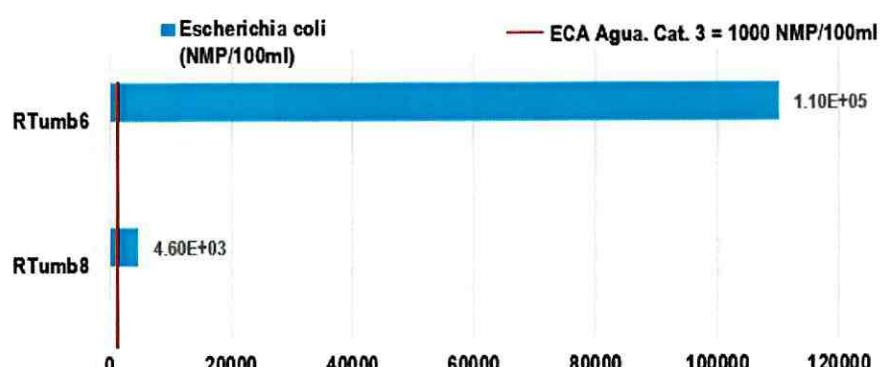
Gráfico N° 18.- Variación de *Escherichia coli*. Cat. 3

En el gráfico 18 se observa cómo varían el parámetro *Escherichia coli* en la cuenca Tumbes durante el 2do monitoreo realizado desde el 21 al 24 de noviembre del 2017. Sólo la estación de muestreo RTumb6 excede el ECA-Agua para la categoría 3.
