**INFORME TECNICO N° 0057-2025-ANA-AAA.JZ/KFDB**

**MONITOREO DE LA CALIDAD DE LOS RECURSOS  
HÍDRICOS SUPERFICIALES DE LA UH 1394 -  
CUENCA TUMBES  
AÑO 2025**

**REALIZADO DEL 23 AL 26 DE JUNIO DEL 2025**

**Piura, 25 de agosto del 2025**

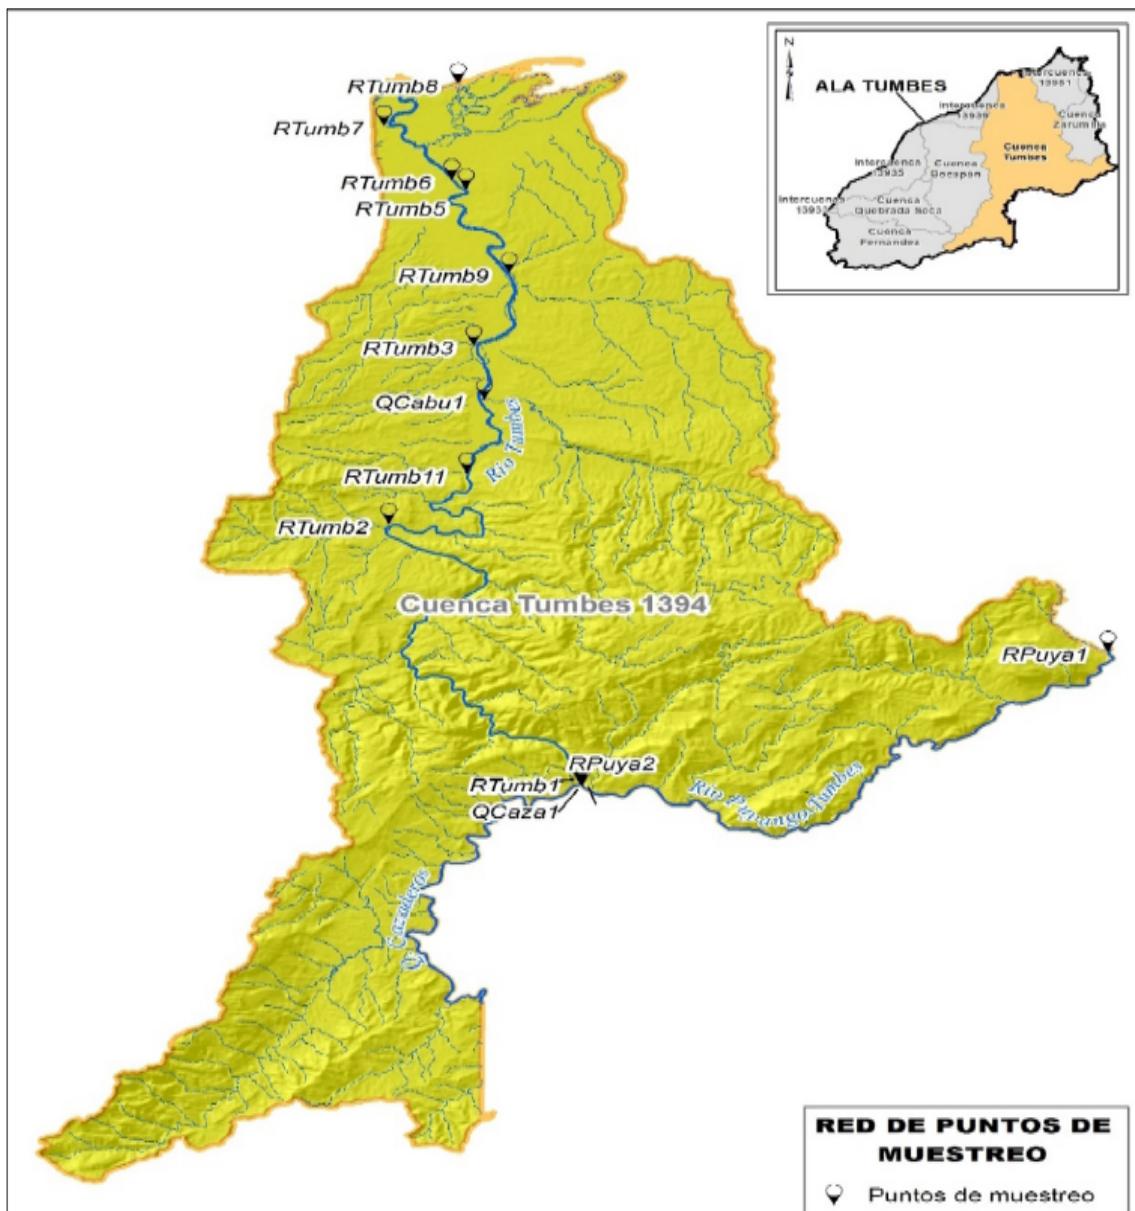
**FIGURA 5.1**  
**UBICACIÓN DE LA RED DE PUNTOS DE MUESTREO EN LA UNIDAD HIDROGRÁFICA**  
**CUENCA TUMBES, 2025.**

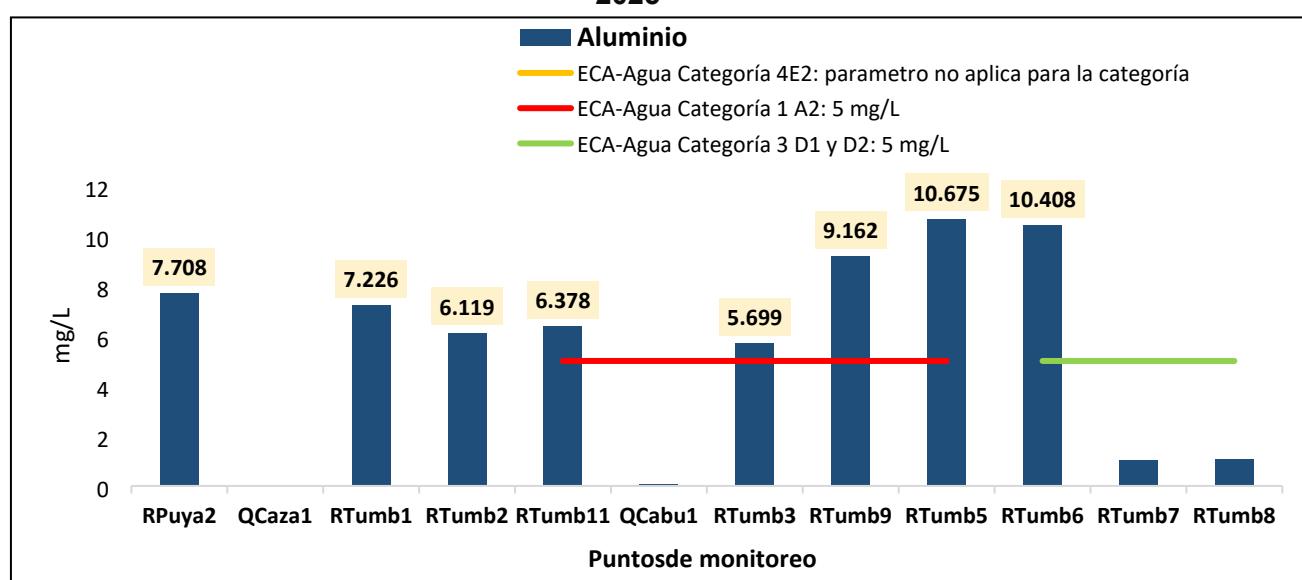
**GRÁFICO 1**  
**UNIDAD HIDROGRÁFICA 1394 - CUENCA TUMBES: VALORES DE ALUMINIO, SEGÚN CATEGORÍA 1 SUBCATEGORÍA A2 Y CATEGORÍA 3 SUBCATEGORÍA D1 y D2. JUNIO, 2025**

En el ámbito de la Unidad Hidrográfica 1394 - Cuenca Tumbes, los resultados de la concentración de aluminio en los puntos RTumb11 (Río Tumbes, Estación Hidrometeorológica El Tigre), RTumb3 (Río Tumbes, Bocatoma la Peña), RTumb9 (Río Tumbes, aguas abajo de

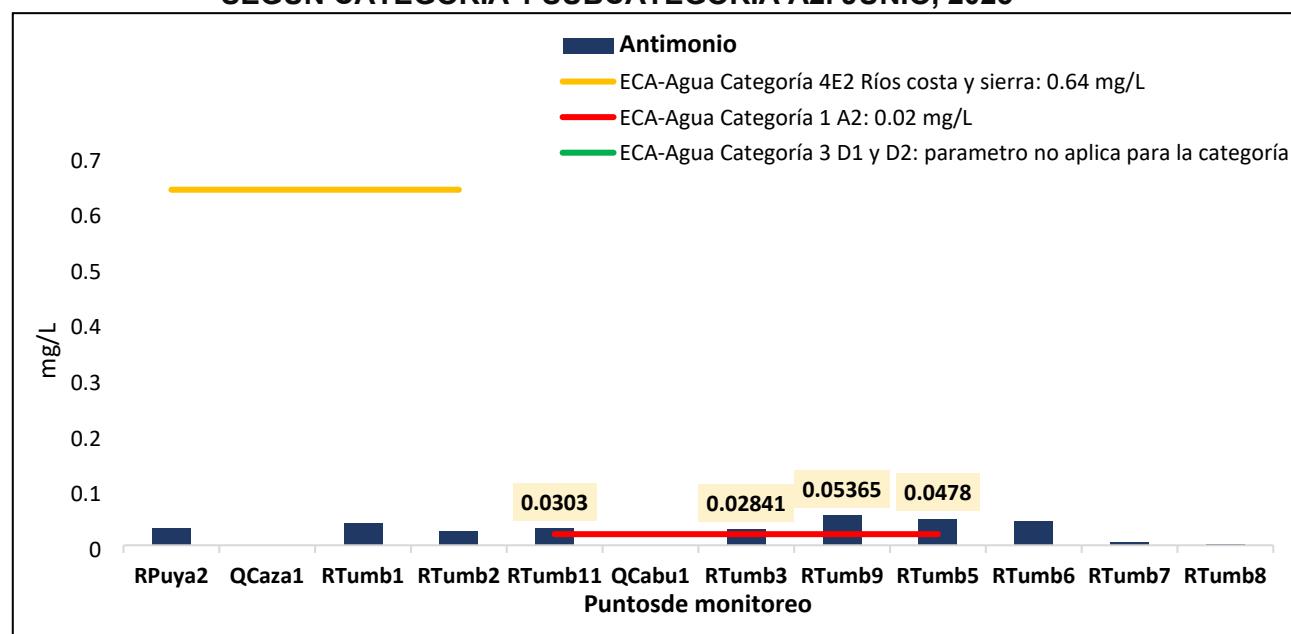
**GRÁFICO 2**  
**UNIDAD HIDROGRÁFICA 1394 - CUENCA TUMBES: VALORES DE ANTIMONIO,**  
**SEGÚN CATEGORÍA 1 SUBCATEGORÍA A2. JUNIO, 2025**

En el ámbito de la Unidad Hidrográfica 1394 - Cuenca Tumbes, los resultados de la concentración de antimonio en los puntos RTumb11 (Río Tumbes, Estación Hidrometeorológica El Tigre), RTumb3 (Río Tumbes, Bocatoma la Peña), RTumb9 (Río Tumbes, aguas abajo de la Quebrada las Peñas) y RTumb5 (Río Tumbes, Bocatoma de la

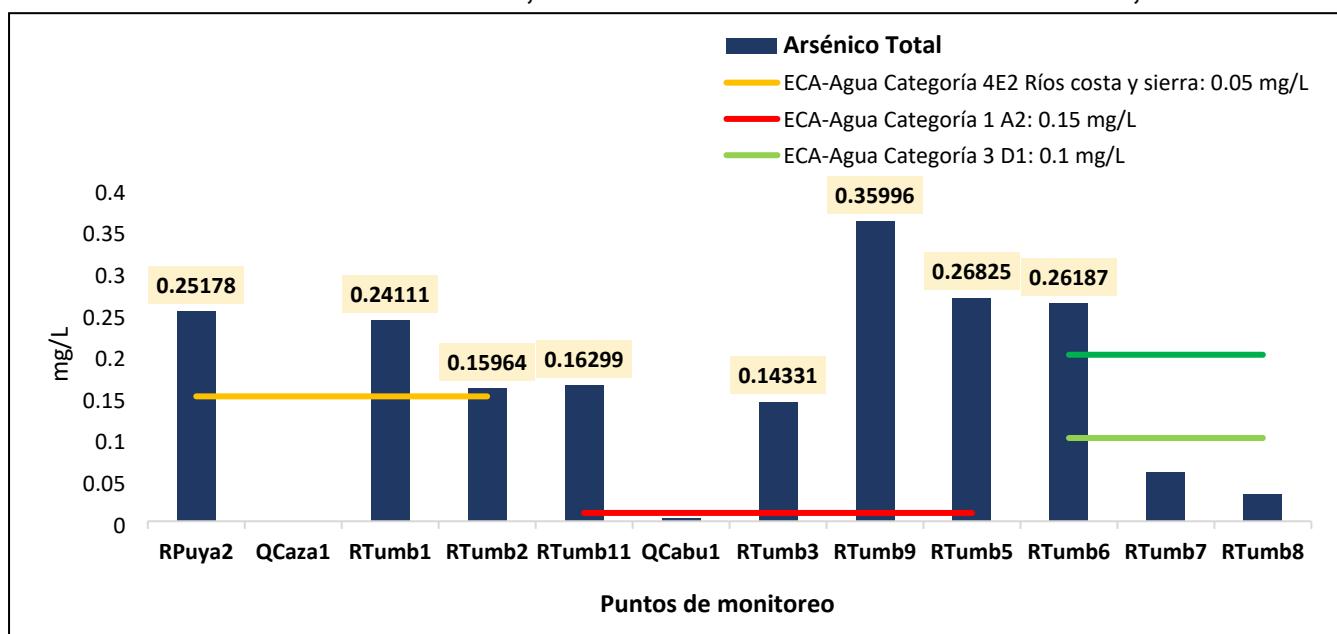
**GRÁFICO 3**  
**UNIDAD HIDROGRÁFICA 1394- CUENCA TUMBES: VALORES DE ARSÉNICO, SEGÚN CATEGORÍA 4 SUBCATEGORÍA E2, CATEGORÍA 1-A2 Y CATEGORÍA 3. JUNIO, 2025.**

En el ámbito de la Unidad Hidrográfica 1394 - Cuenca Tumbes, los resultados de la concentración de arsénico en los puntos RPuya2 (Río Puyango, aprox. A 200m antes de la

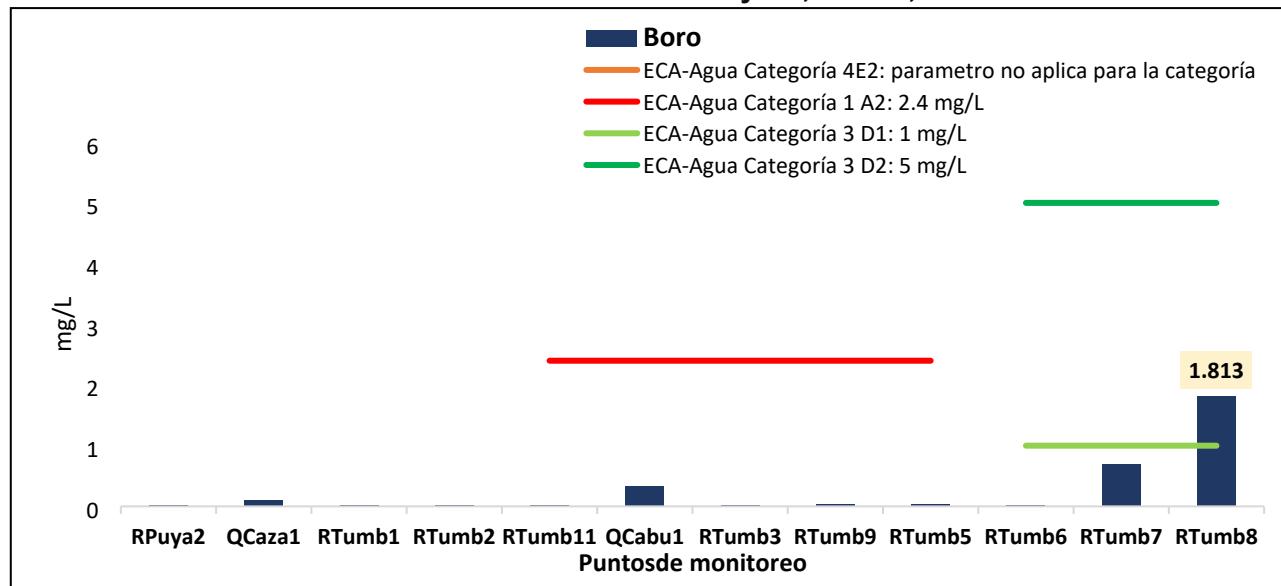
**GRÁFICO 4**  
**UNIDAD HIDROGRÁFICA 1394 - CUENCA TUMBES: VALORES DE BORO, SEGÚN**  
**CATEGORÍA 3 SUBCATEGORÍA D1 y D2, JUNIO, 2025**

En el ámbito de la Unidad Hidrográfica 1394 - Cuenca Tumbes, los resultados de la concentración de boro en el punto RTumb6 (Río Tumbes, 1.5 km aprox. después de la caseta

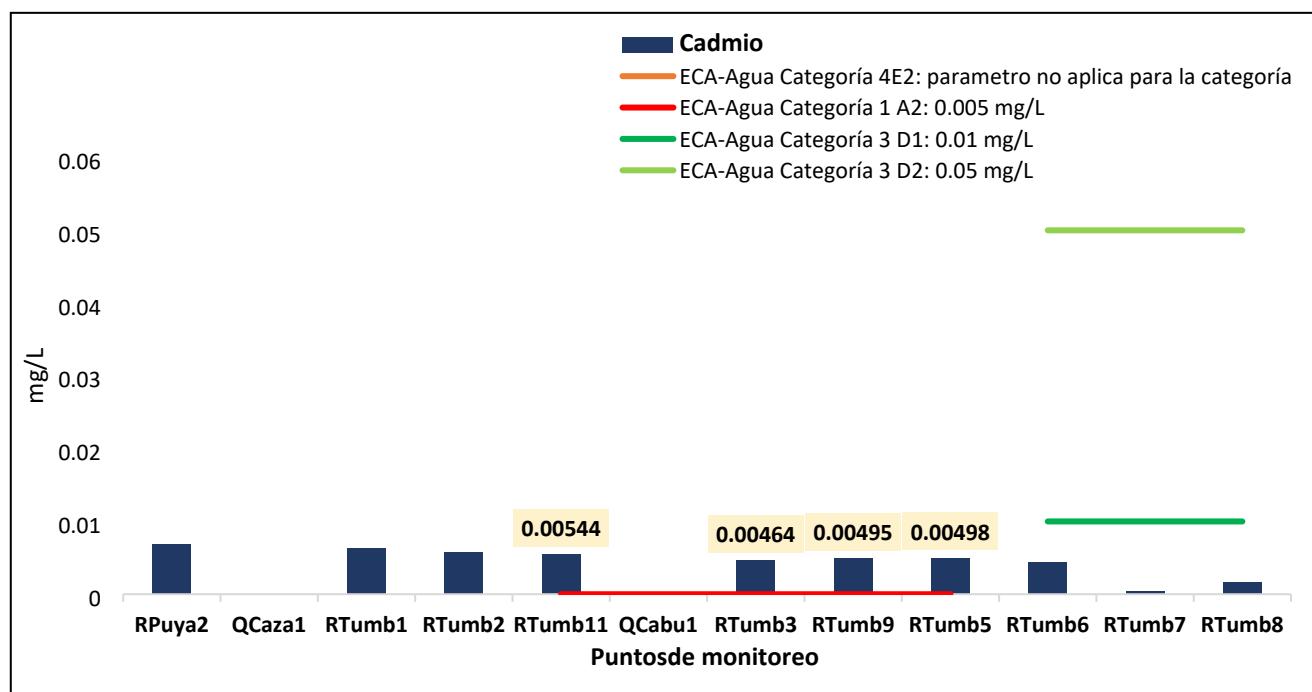
**GRÁFICO 5**  
**UNIDAD HIDROGRÁFICA 1394- CUENCA TUMBES: VALORES DE CADMIO, SEGÚN CATEGORÍA 1 SUBCATEGORÍA A2 Y CATEGORÍA 3, JUNIO, 2025**

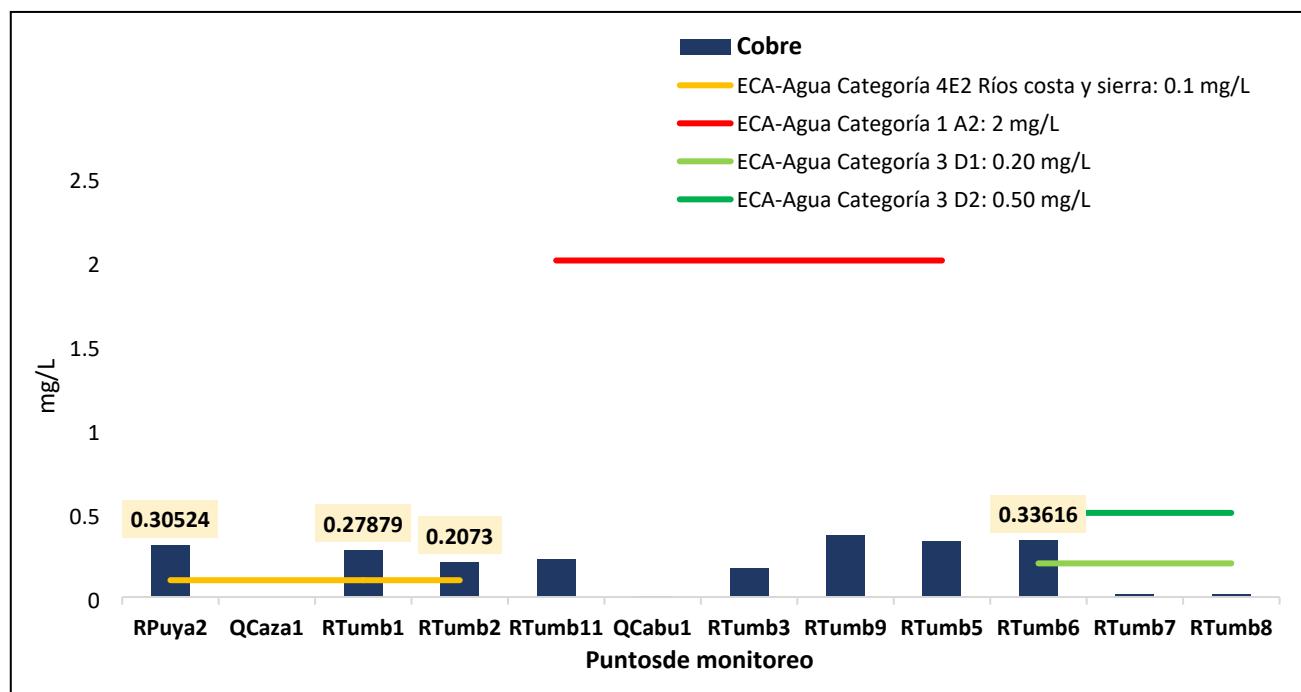
**GRÁFICO 6**  
**UNIDAD HIDROGRÁFICA 1394- CUENCA TUMBES: VALORES DE COBRE,**  
**SEGÚN CATEGORÍA 4 SUBCATEGORÍA E2 Y CATEGORÍA 3, JUNIO, 2025.**

En el ámbito de la Unidad Hidrográfica 1394- Cuenca Tumbes, los resultados de la concentración de cobre en los puntos RPuya2 (Río Puyango, aprox. A 200m antes de la confluencia con la Qda. Cazaderos (Cabo Inga), RTumb1 (Río Tumbes, después de unión con la quebrada Cazaderos) y RTumb2 (Río Tumbes, a 400m del Puesto de Salud de Rica

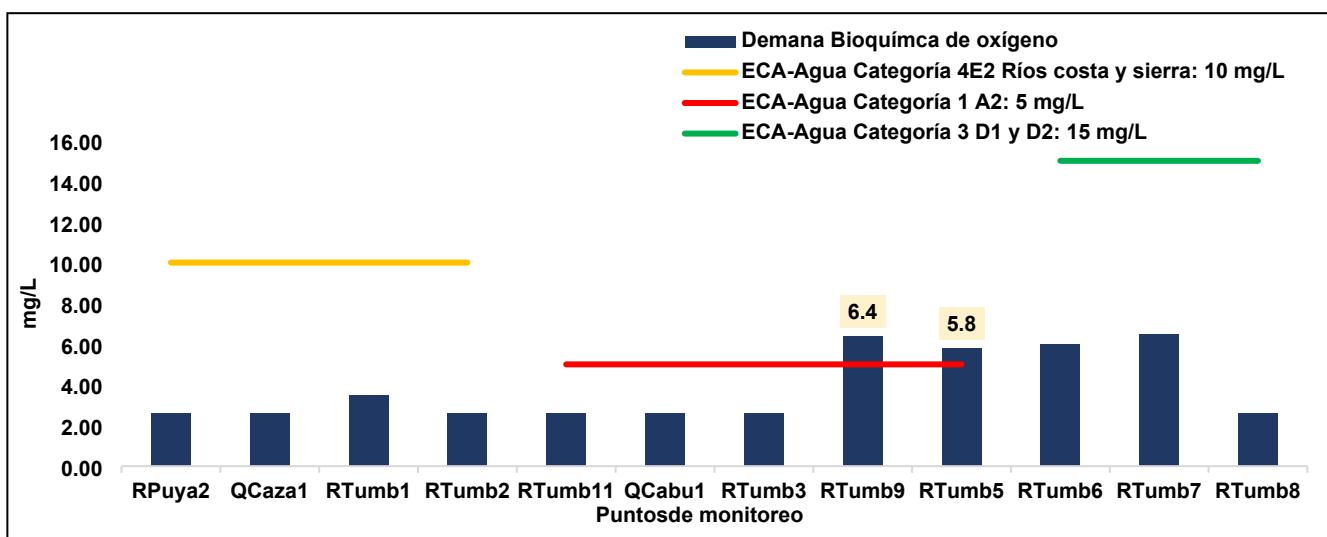
**GRÁFICO 7**  
**UNIDAD HIDROGRÁFICA 1394- CUENCA TUMBES: VALORES DE DBO, SEGÚN**  
**CATEGORÍA 4 SUBCATEGORÍA E2, CATEGORÍA 1 SUBCATEGORÍA A2 Y**  
**CATEGORÍA 3, JUNIO, 2025**

En el ámbito de la Unidad Hidrográfica 1394 - Cuenca Tumbes, los resultados de la concentración de LA Demanda Bioquímica de Oxígeno en los puntos RTumb9 (Río Tumbes, aguas abajo de la Quebrada las Peñas) y RTumb5 (Río Tumbes, Bocatoma de la captación

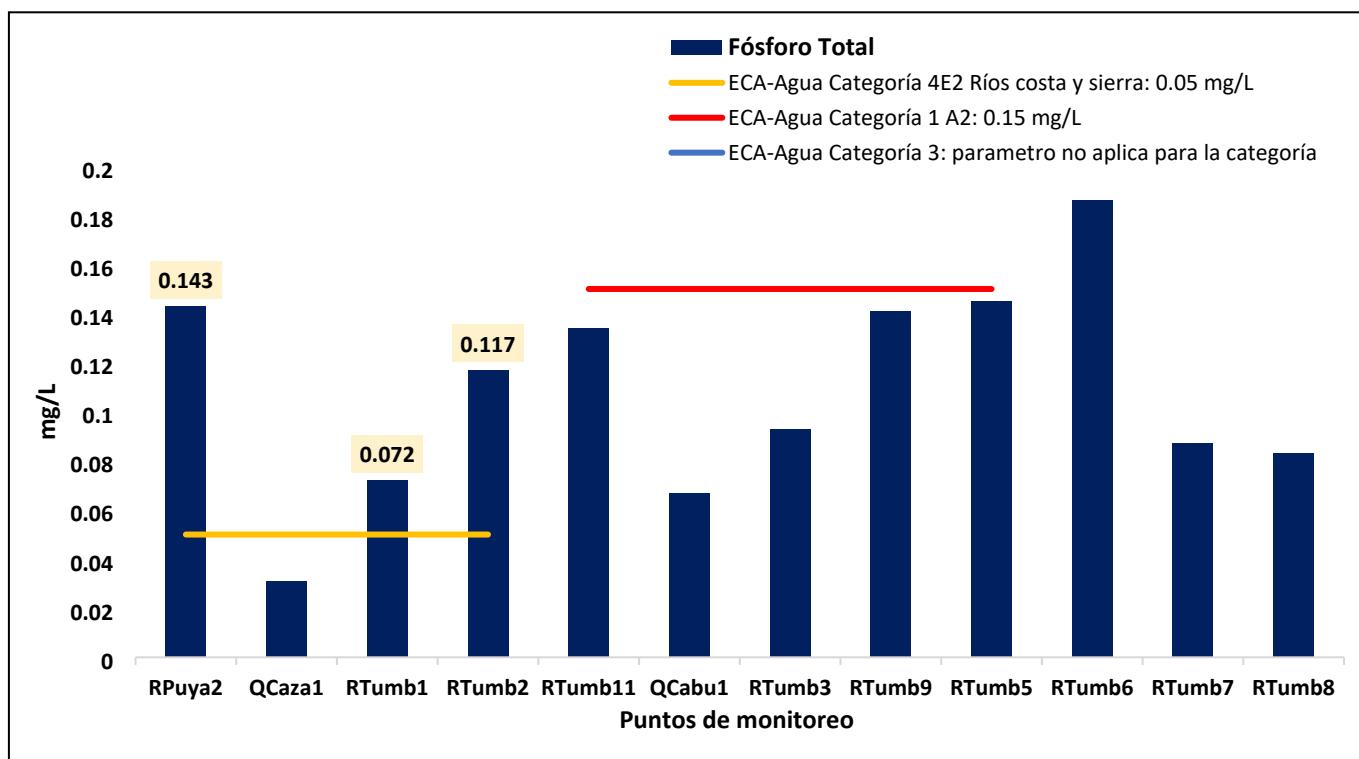
**GRÁFICO 8**  
**UNIDAD HIDROGRÁFICA 1394 - CUENCA TUMBES: VALORES DE FOSFORO TOTAL, SEGÚN CATEGORÍA 4-E2 Y CATEGORÍA 1-A2. JUNIO, 2025.**

En el ámbito de la Unidad Hidrográfica 1394 - Cuenca Tumbes, los resultados de la concentración de fosforo total en los puntos de muestreo RPuya2 (Río Puyango, aprox. A 200m antes de la confluencia con la Qda. Cazaderos (Cabo Inga), RTumb1 (Río Tumbes, después de unión con la quebrada Cazaderos) y RTumb2 (Río Tumbes, a 400m del Puesto de Salud de Rica Playa), presentan valores por encima del establecido para el ECA-Aqua, Categoría 4 Subcategoría E2.

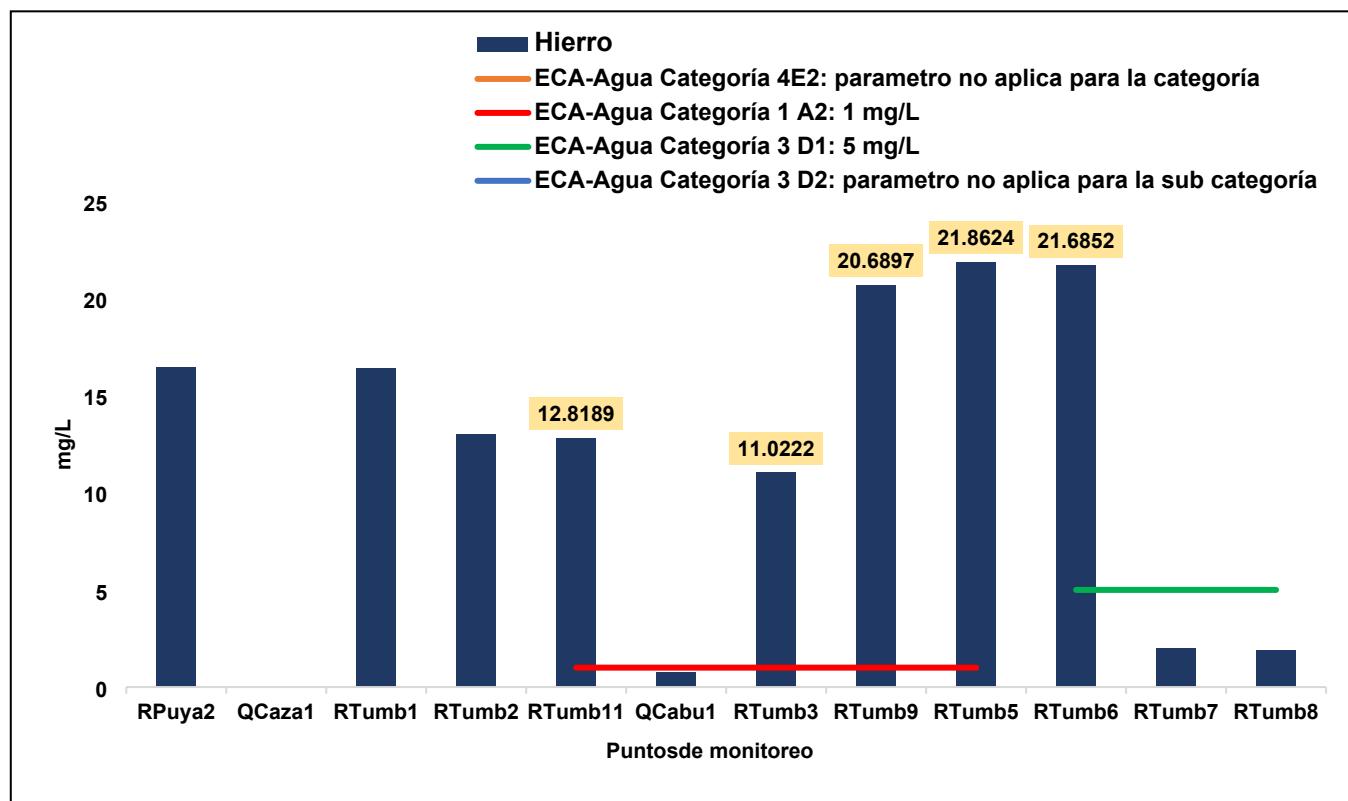
**GRÁFICO 9**  
**UNIDAD HIDROGRÁFICA 1394- CUENCA TUMBES: VALORES DE HIERRO, SEGÚN CATEGORÍA 1 SUBCATEGORÍA A2 Y CATEGORÍA 3 SUBCATEGORÍA D1. JUNIO, 2025**

En el ámbito de la Unidad Hidrográfica 1394 - Cuenca Tumbes, los resultados de la concentración de hierro en los puntos RTumb11 (Río Tumbes, Estación Hidrometeorológica El Tigre), RTumb3 (Río Tumbes, Bocatoma la Peña), RTumb9 (Río Tumbes, aguas abajo de

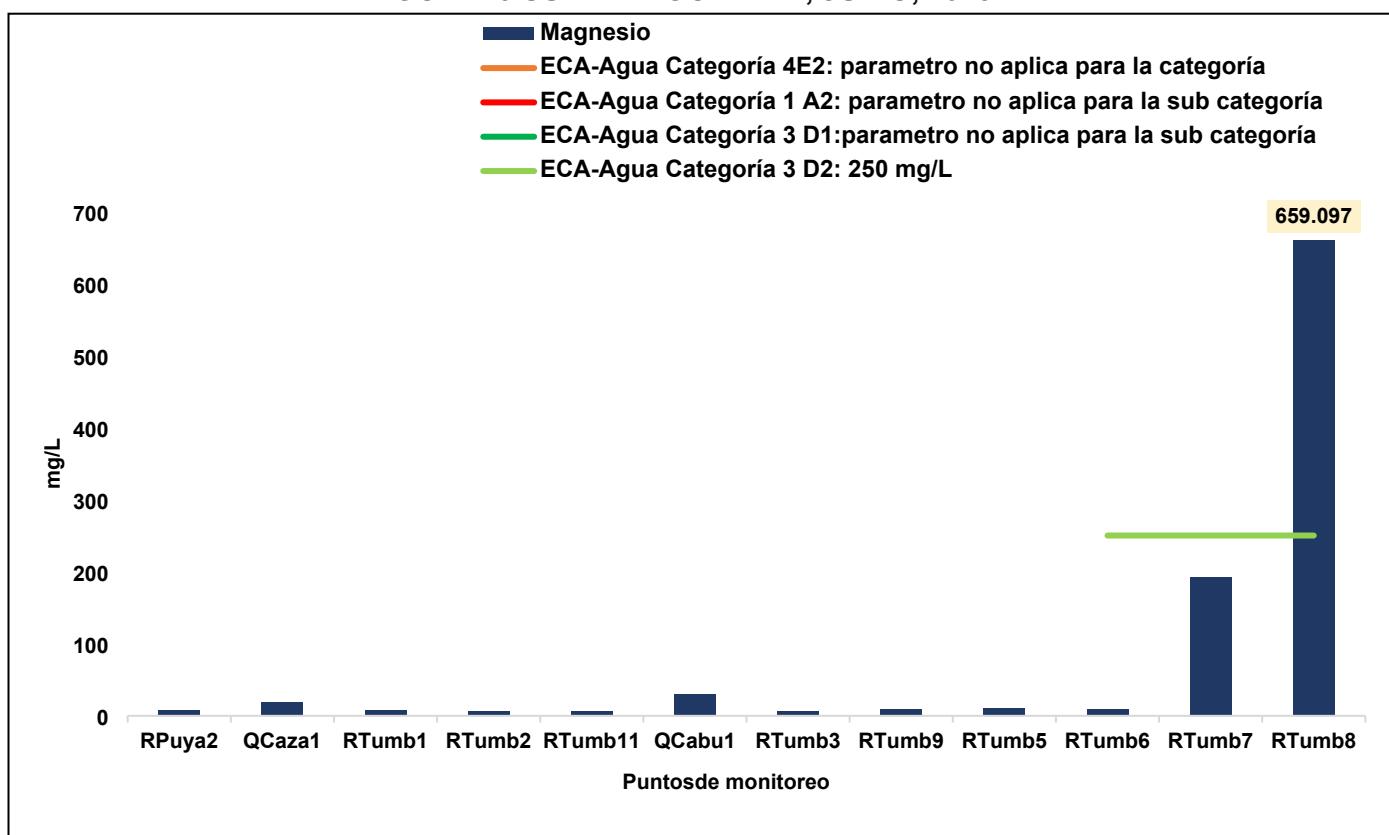
**GRÁFICO 10**  
**UNIDAD HIDROGRÁFICA 1394- CUENCA TUMBES: VALORES DE MAGNESIO, SEGÚN CATEGORÍA 3 SUBCATEGORÍA D2, JUNIO, 2025**

En el ámbito de la Unidad Hidrográfica 1394 - Cuenca Tumbes, los resultados de la concentración de magnesio en el punto RTumb8 (Río Tumbes, desembocadura al mar "Boca Cherres"), presenta un resultado por encima del establecido para el ECA-Agua, Categoría 3 Subcategoría D2.

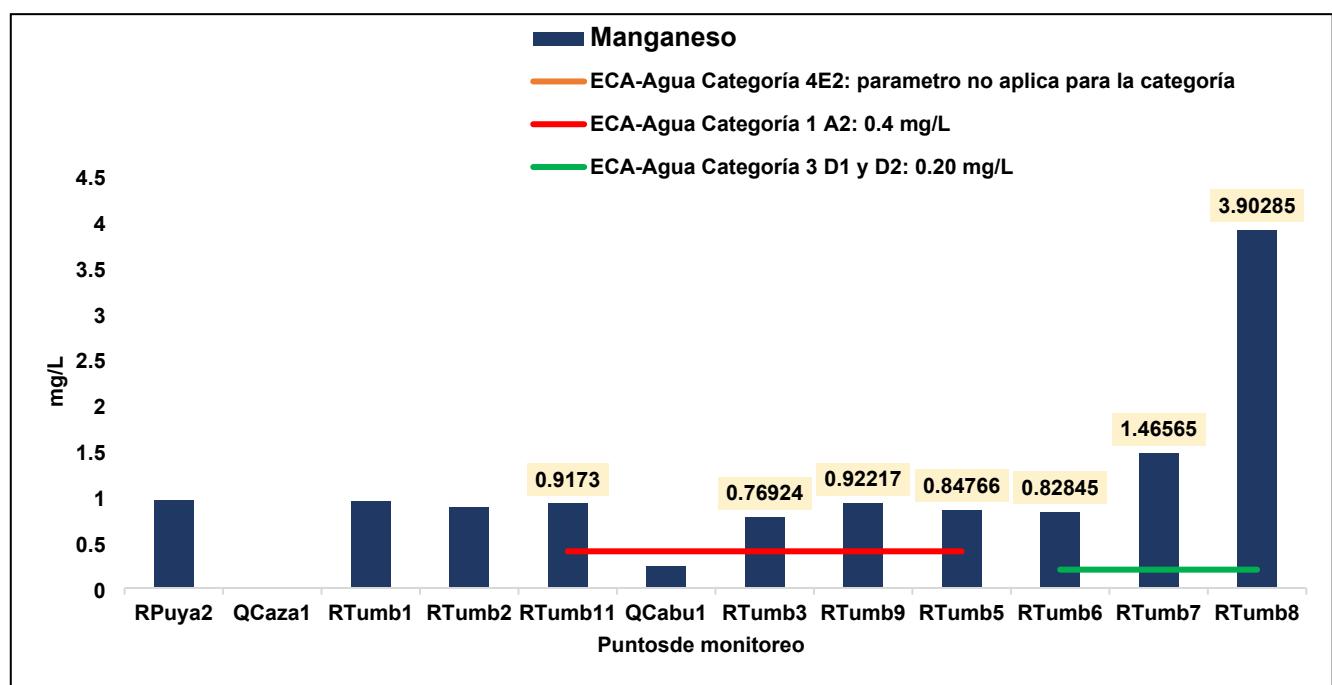
**GRÁFICO 11**  
**UNIDAD HIDROGRÁFICA 1394- CUENCA TUMBES: VALORES DE MAGANESO, SEGÚN CATEGORÍA 1 SUBCATEGORIA A2 Y CATEGORÍA 3 SUBCATEGORÍA D1 T D2, JUNIO, 2025**

En el ámbito de la Unidad Hidrográfica 1394 - Cuenca Tumbes, los resultados de la concentración de hierro en los puntos RTumb11 (Río Tumbes, Estación Hidrometeorológica El Tigre), RTumb3 (Río Tumbes, Bocatoma la Peña), RTumb9 (Río Tumbes, aguas abajo de la Quebrada las Peñas) y RTumb5 (Río Tumbes, Bocatoma de la captación de la EPS ATUSA (altura parque El Beso) presentan valores por encima del establecido para el ECA-Agua, Categoría 1 Subcategoría A2. Y en los puntos RTumb6 (Río Tumbes, 1.5 km aprox. después de la caseta de bombeo de aguas servidas “Coloma” de la ciudad de Tumbes), puntos

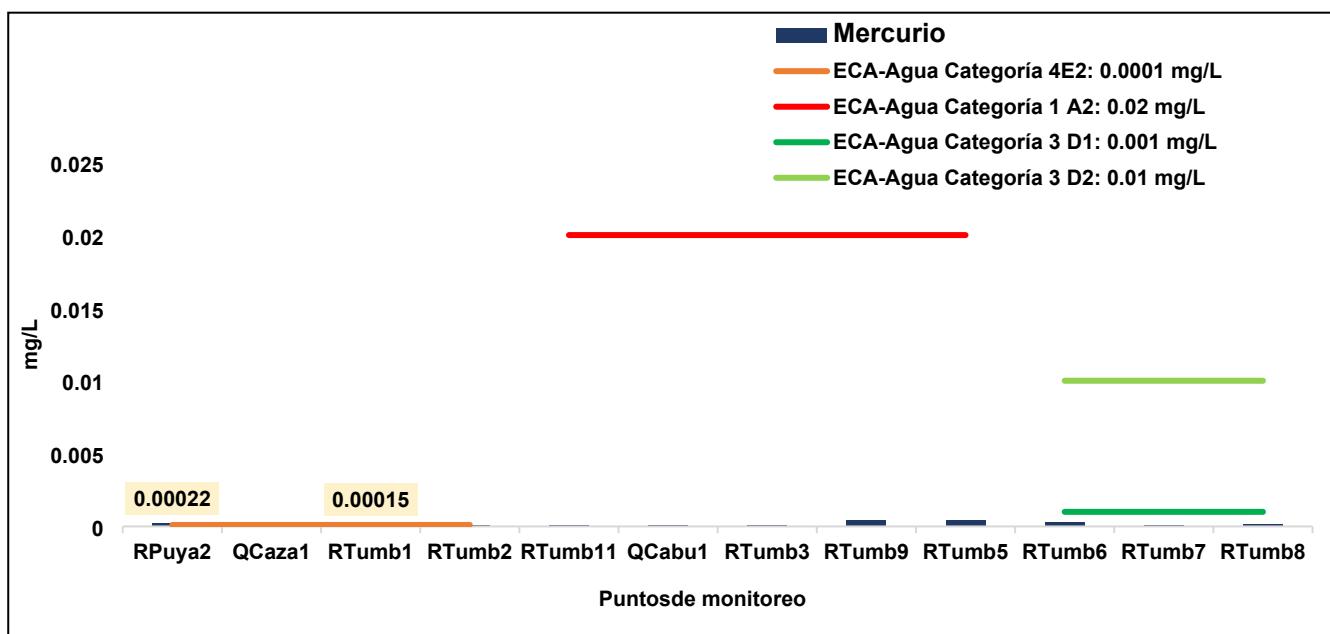
**GRÁFICO 12**  
**UNIDAD HIDROGRÁFICA 1394- CUENCA TUMBES: VALORES DE MERCURIO,**  
**SEGÚN CATEGORÍA 4 SUBCATEGORÍA E2, CATEGORIA 1 SUBCATEGORIA A2**  
**Y CATEGORÍA 3 SUBCATEGORIA D1 Y D2. JUNIO, 2025.**

En el ámbito de la Unidad Hidrográfica 1394 - Cuenca Tumbes, los resultados de la concentración de mercurio en los puntos RPuya2 (Río Puyango, aprox. A 200m antes de la confluencia con la Qda. Cazaderos (Cabo Inga) y RTumb1 (Río Tumbes, después de unión con la quebrada Cazaderos), presentan valores por encima del establecido para el ECA-Agua,

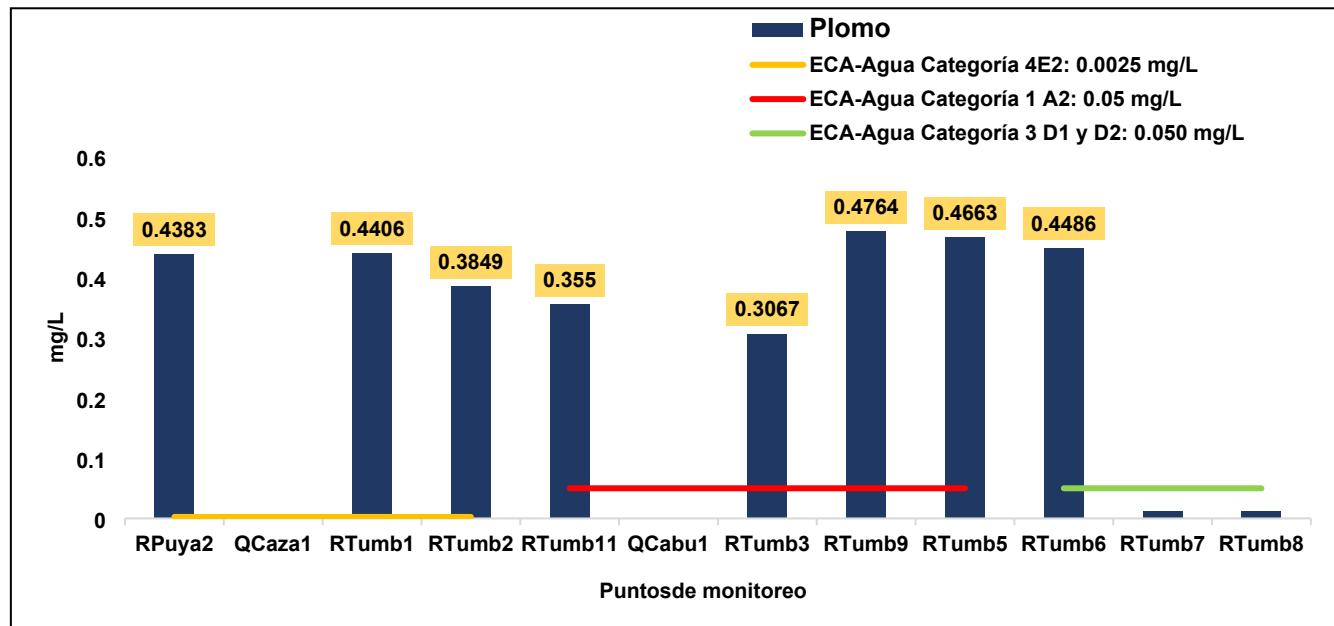
**GRÁFICO 13**  
**UNIDAD HIDROGRÁFICA 1394- CUENCA TUMBES: VALORES DE PLOMO, SEGÚN CATEGORÍA 4 SUBCATEGORÍA E2, CATEGORIA 1 SUBCATEGORIA A2 Y CATEGORÍA 3 SUBCATEGORIA D1 Y D2. JUNIO, 2025.**

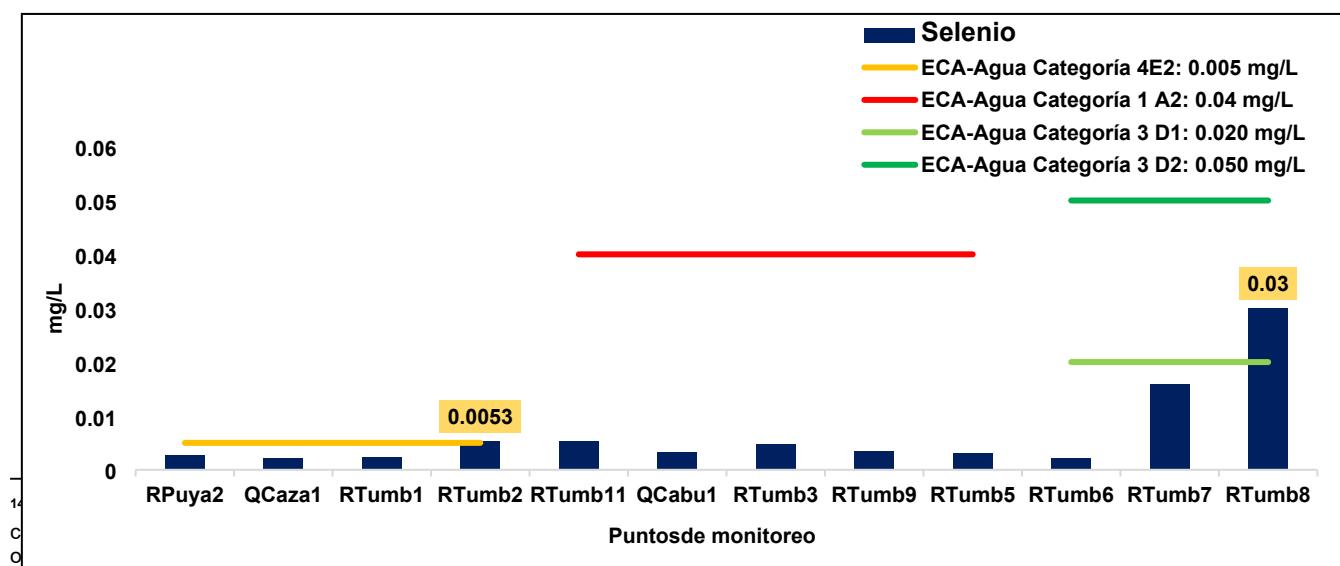
**GRÁFICO 14**  
**UNIDAD HIDROGRÁFICA 1394- CUENCA TUMBES: VALORES DE SELENIO,**  
**SEGÚN CATEGORÍA 4 SUBCATEGORÍA E2, CATEGORIA 1 SUBCATEGORIA A2**

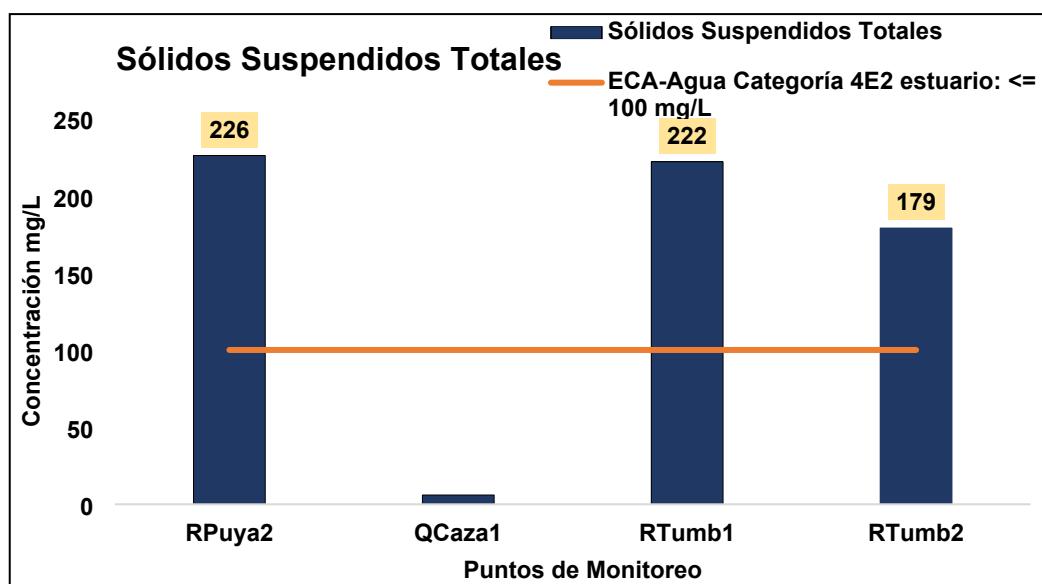
**GRÁFICO 1**  
**UNIDAD HIDROGRÁFICA 1394- CUENCA TUMBES: CONCENTRACIÓN DE SÓLIDOS SUSPENDIDOS TOTALES, SEGÚN CATEGORÍA 4 SUBCATEGORÍA E2, JUNIO, 2025.**

En el ámbito de la Unidad Hidrográfica 1394 - Cuenca Tumbes, los resultados de la concentración de Sólidos Suspendidos Totales en los puntos RPuya2 (Río Puyango, aprox. A 200m antes de la confluencia con la Qda. Cazaderos (Cabo Inga), RTumb1 (Río Tumbes, después de unión con la quebrada Cazaderos) y RTumb2 (Río Tumbes, a 400m del Puesto de Salud de Rica Playa), presentan valores por encima del establecido para el ECA-Agua, Categoría 4 Subcategoría E2.

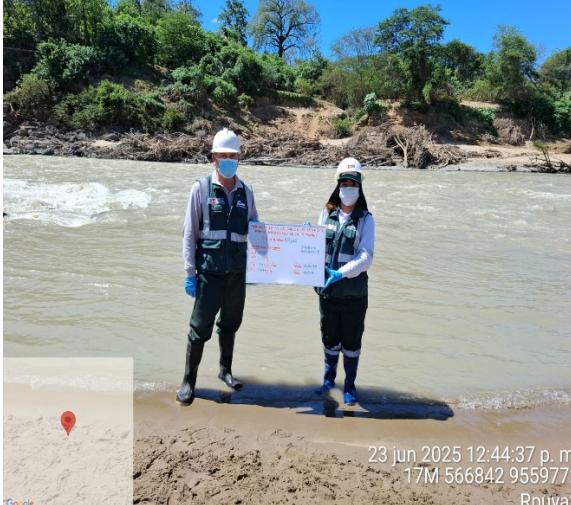
<b>FOTOGRAFÍA N° 1</b> RPuya2: Río Puyango, aprox. A 200m ntes de la confluencia con la Qda. Cazaderos

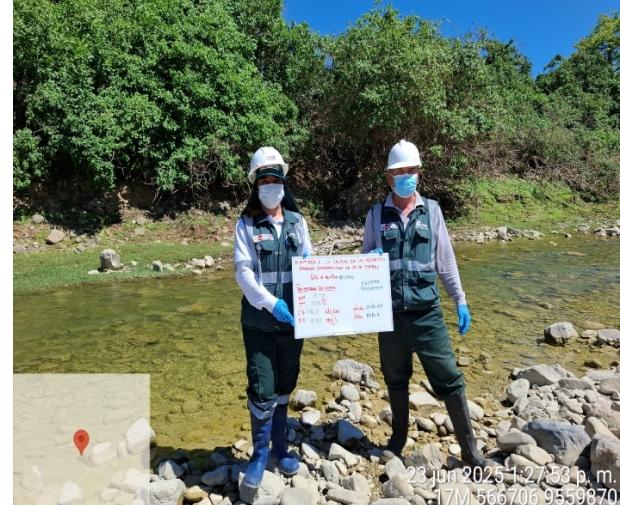
<b>FOTOGRAFÍA N° 2</b> QCaza1: Quebrada Cazaderos, 50 m antes de confluencia con el río Puyango

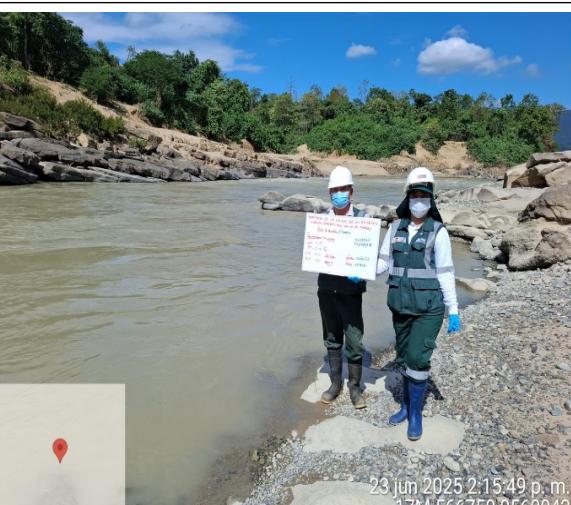
<b>FOTOGRAFÍA N° 3</b> RTumb1: Río Tumbes, después de unió con la quebrada Cazaderos

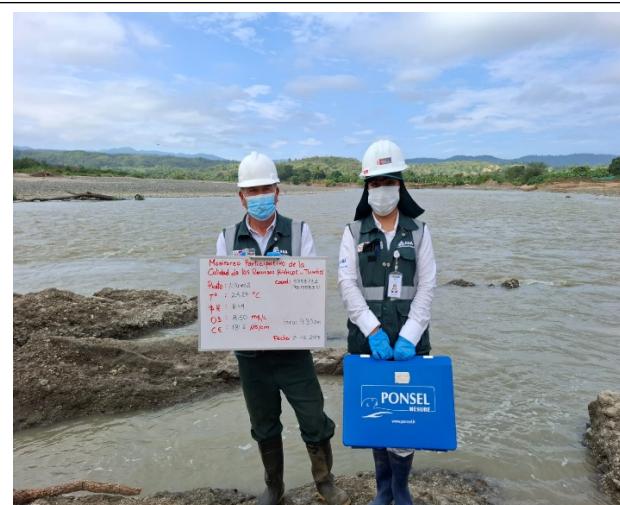
<b>FOTOGRAFÍA N° 4</b> RTumb2: A 400 m del Puesto de Salud de Rica Playa.

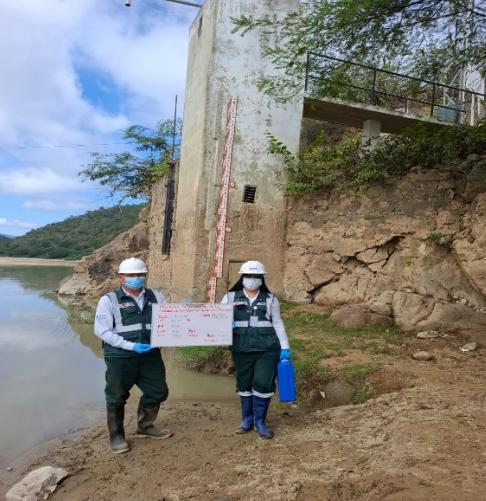
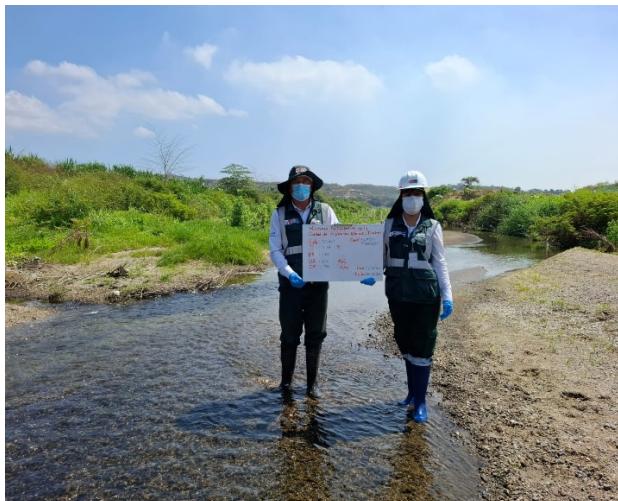
<p><b>FOTOGRAFÍA N° 5</b> RTumb11: Río Tumbes, Estación Hidrometeorológica El Tigre</p>	<p><b>FOTOGRAFÍA N° 6</b> QCabu1: Quebrada Angostura Cabuyal, a 300 m antes de juntarse con el río Tumbes</p>

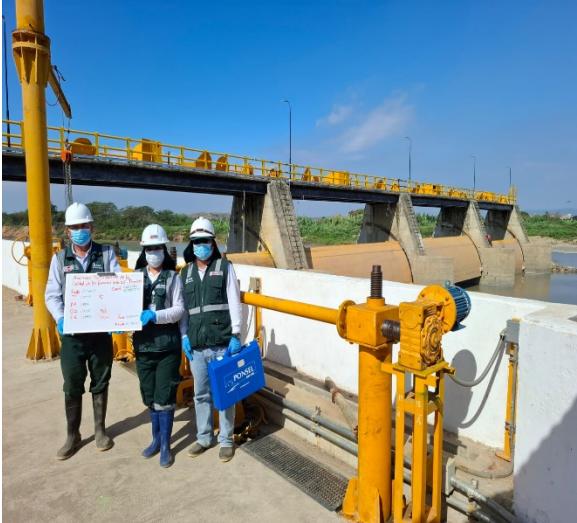
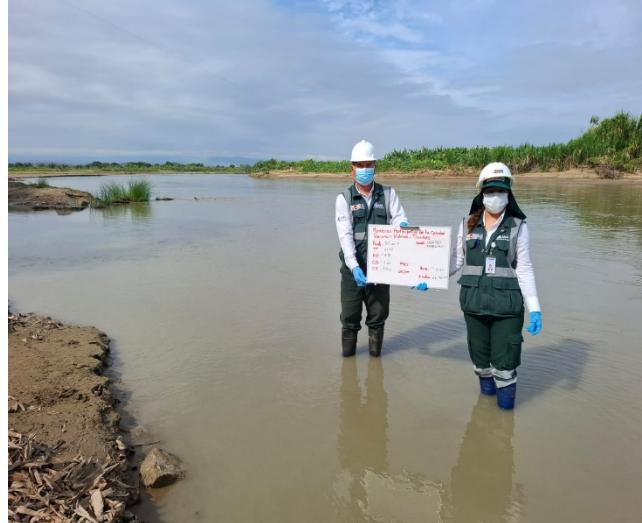
<p><b>FOTOGRAFÍA N° 7</b> RTumb3: Río Tumbes, Bocatoma Las Peña</p>	<p><b>FOTOGRAFÍA N° 8</b> RTumb9: Aguas debajo de quebrada Las Peñas</p>

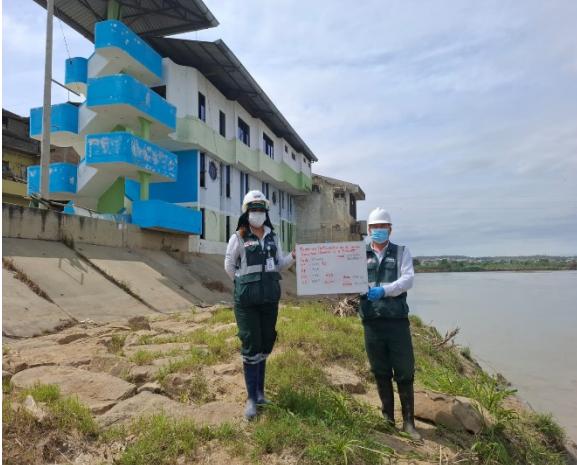
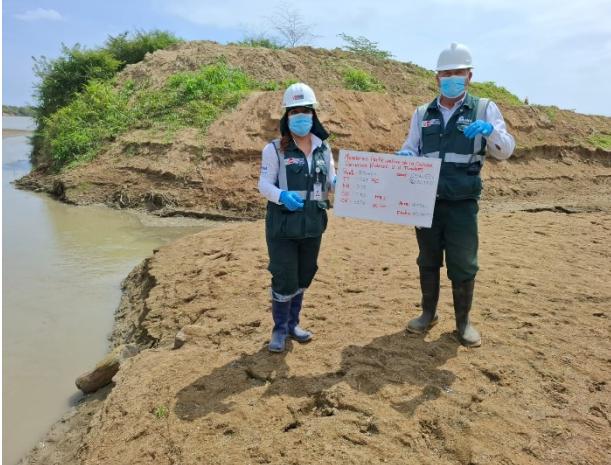
<p><b>FOTOGRAFÍA N° 9</b> RTumb5: Río Tumbes, Bocatoma de la captación de la EPS ATUSA (altura Parque El Beso)</p>	<p><b>FOTOGRAFÍA N° 10</b> RTumb6: Río Tumbes, 300 m aprox. después de la caseta de bombeo de aguas servidas "Coloma" de la ciudad de Tumbes</p>

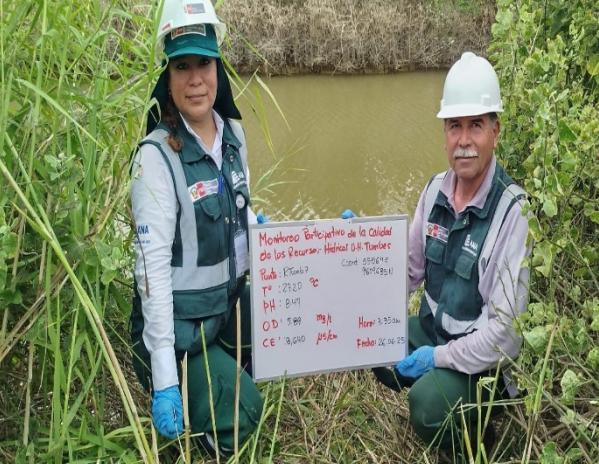
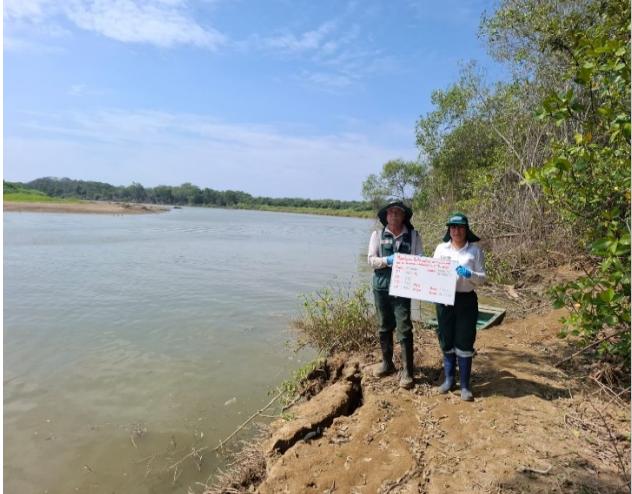
<p><b>FOTOGRAFÍA N° 11</b> RTumb7: Río Tumbes, 2 km aprox. Antes de la desembocadura al mar "Boca Mal Pelo"</p>	<p><b>FOTOGRAFÍA N° 12</b> RTumb8: Río Tumbes, desembocadura al mar "Boca Cherres"</p>
